**ZONEAMENTO DAS ÁREAS DE RISCO À INUNDAÇÃO BRUSCA NA ZONA
URBANA DO MUNICÍPIO DE SÃO LOURENÇO DO SUL, RS.**

Rio Grande, 2019.

Dissertação apresentada à Comissão de Curso de Pós-Graduação em Engenharia Oceânica da Universidade Federal do Rio Grande, como requisito parcial à obtenção do título de Mestre em Engenharia Oceânica.

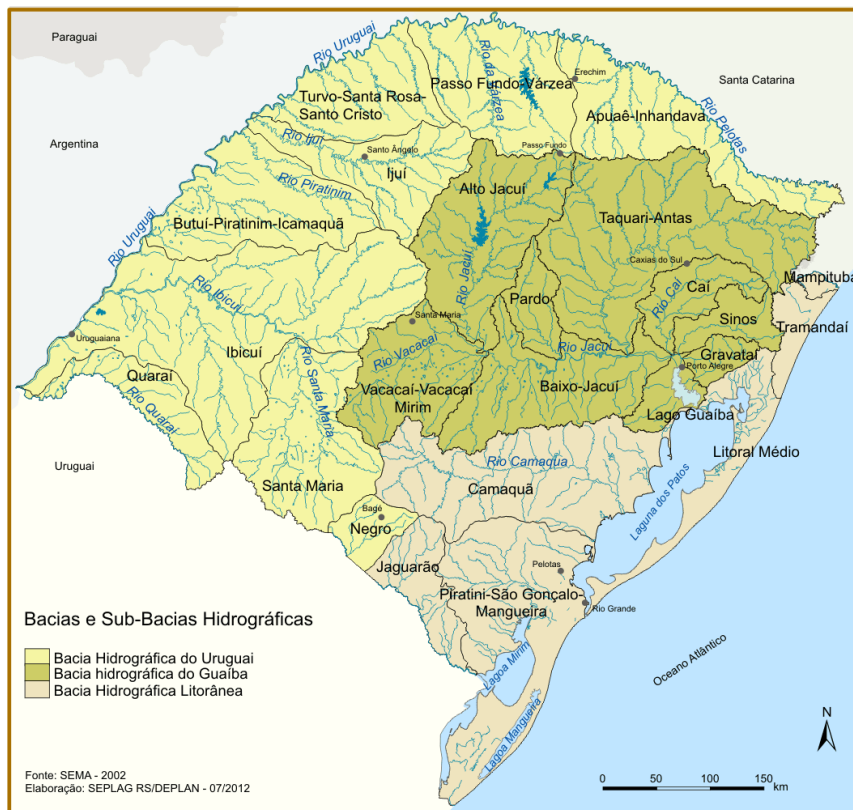
Figura 5: Mapa de localização das Bacias Hidrográficas do Rio Grande do Sul, conforme SEMA – 2002.

O estado do Rio Grande do Sul abrange três distintas regiões hidrográficas, sendo estas: Região Hidrográfica do Uruguai, do Guaíba e do Litoral, como mostra a Figura 5. A área abordada neste estudo, pertence à Região Hidrográfica do Litoral.

Esta região hidrográfica, encontra-se dividida em 5 bacias hidrográficas, sendo estas: a do Rio Mampituba, Mirim-São Gonçalo, Rio Tramandaí, Rio Camaquã e a do Litoral Médio, como mostra o mapa da Figura 5. A área em estudo abrange a Bacia Hidrográfica do Rio Camaquã, sendo o seu principal exutório a Lagoa dos Patos.

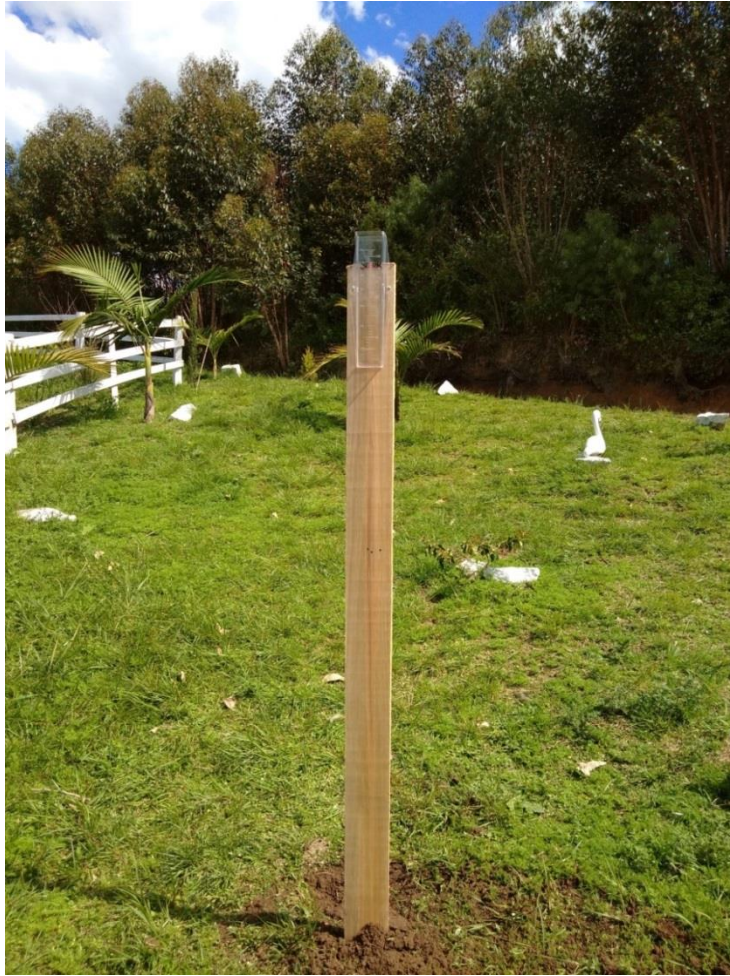
Figura 7: Pluviômetro instalado no ponto 10 de coordenadas $31^{\circ} 14' 28.2''$ de latitude Sul e $52^{\circ} 7' 51''$ de longitude Oeste e altitude de 189 m.

O exemplo de planilha que foi utilizada para o preenchimento dos dados de precipitação encontra-se no Anexo A, onde há o controle de cada ponto pluviométrico, assim como, o nome do colaborador, a localização do pluviômetro expressa por meio de coordenadas geográficas, a altitude do ponto e o período de coleta de dados. Os dados referentes às coordenadas geográficas e altitudes foram coletados com um receptor de sinal GPS da marca Garmin Etrex 30. Na Figura 7 pode ser observado um exemplo de pluviômetro após a realização da instalação.

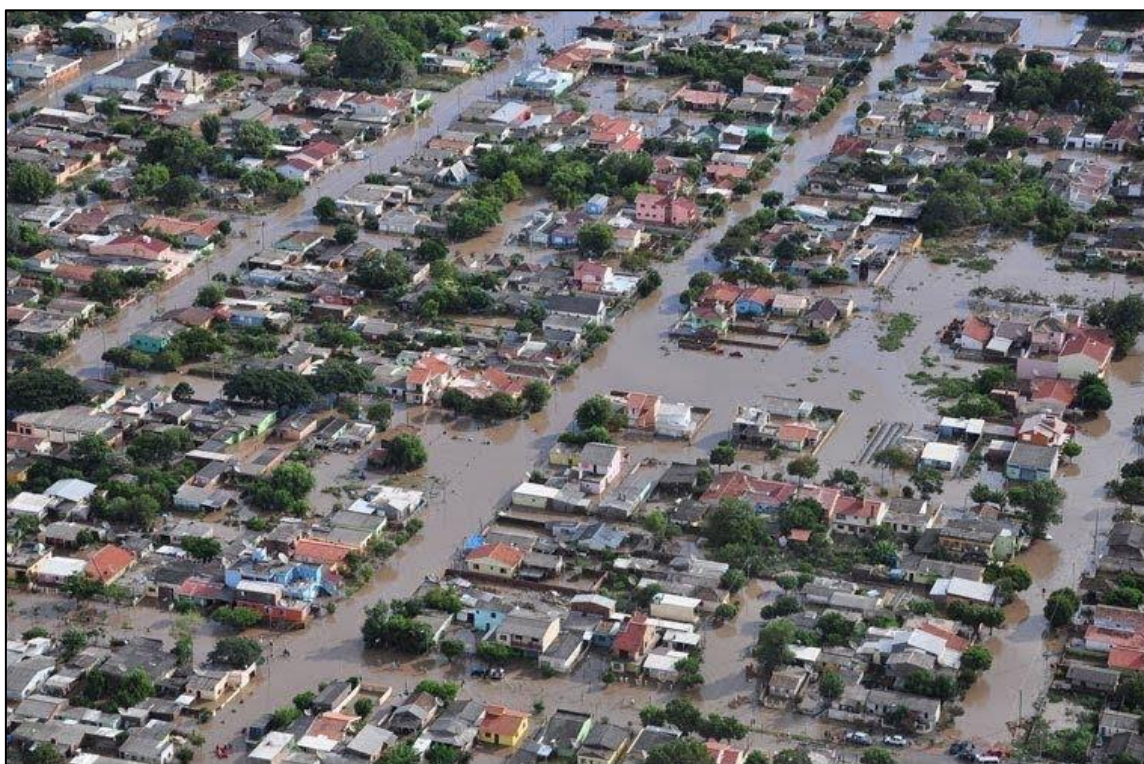
Figura 8: Imagem aérea da área urbana de São Lourenço do Sul, após o evento de inundação referente ao ano de 2011. Fonte: Defesa Civil – RS

O último evento extremo de origem hidrológica registrado na área urbana do município de São Lourenço do Sul ocorreu entre os dias 9 e 10 de março de 2011, quando cerca de, 50% da população foi atingida pelo episódio de inundação brusca. A Figura 8 mostra, em vista aérea, uma parte da área urbana com as vias completamente submersas. De acordo com a Defesa Civil diversas residências foram inteiramente encobertas pela água e cerca de 20.000 pessoas sofreram danos oriundos deste evento.

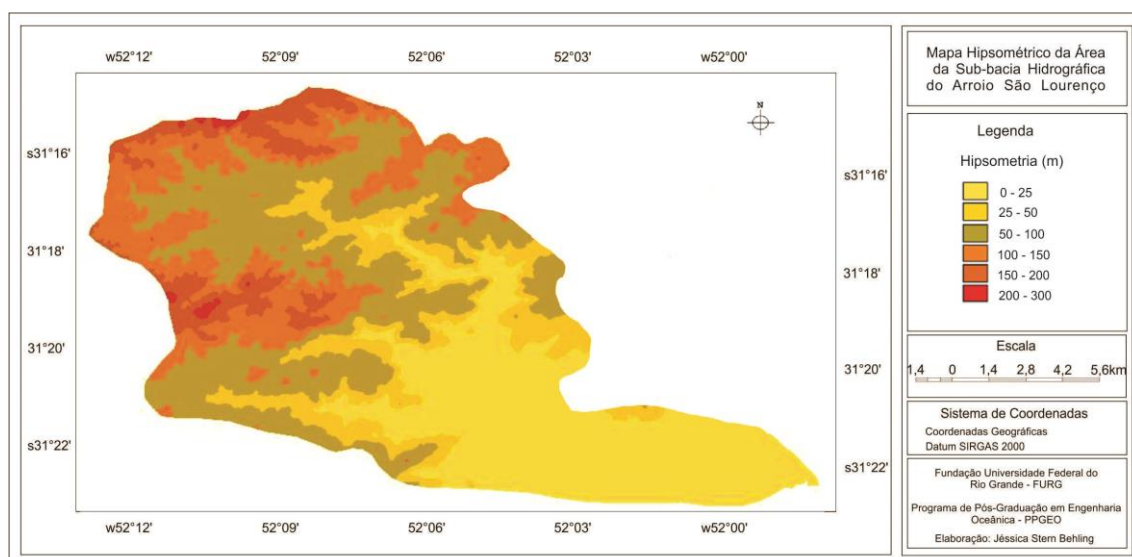
Figura 11: Mapa hipsométrico referente às áreas da Sub-bacia Hidrográfica em estudo. (Modificado de Behling, 2015).

O mapa hipsométrico (Figura 11) referente à área da sub-bacia hidrográfica do arroio São Lourenço foi elaborado com base em informações das curvas de nível da região, equidistantes em 20 metros (BEHLING, 2015). Este mapa possui como objetivo central a visualização das diferenças topográficas existentes na área.

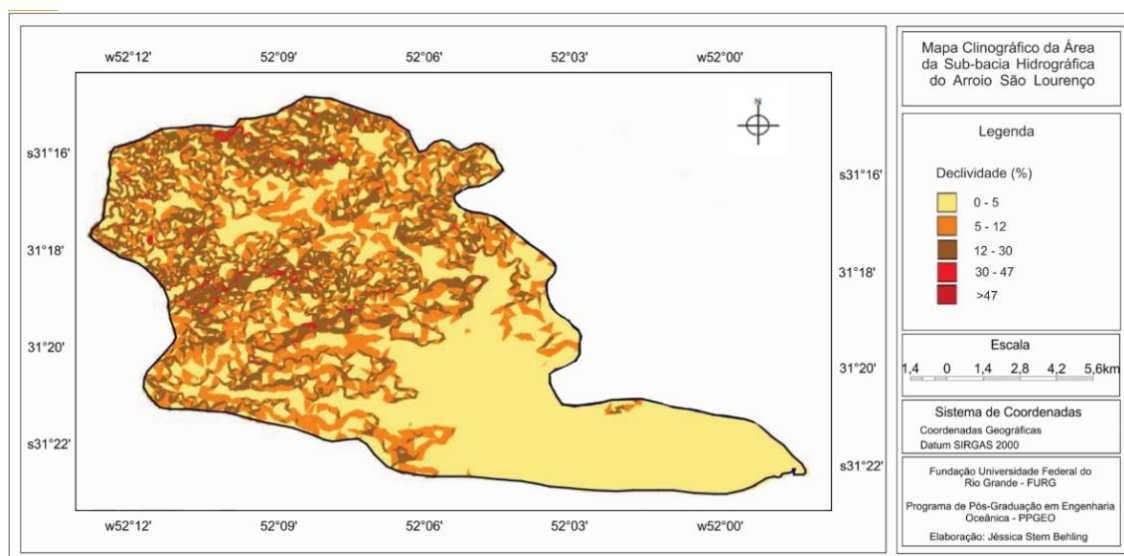
Figura 12: Mapa clinográfico referente às áreas da Sub-bacia hidrográfica do arroio São Lourenço. Fonte: Modificado de Behling (2015).

uma das características determinantes na ocorrência de eventos de inundação brusca nesta área, pois esta característica potencializa este tipo de registro, facilitando o escoamento superficial da água.

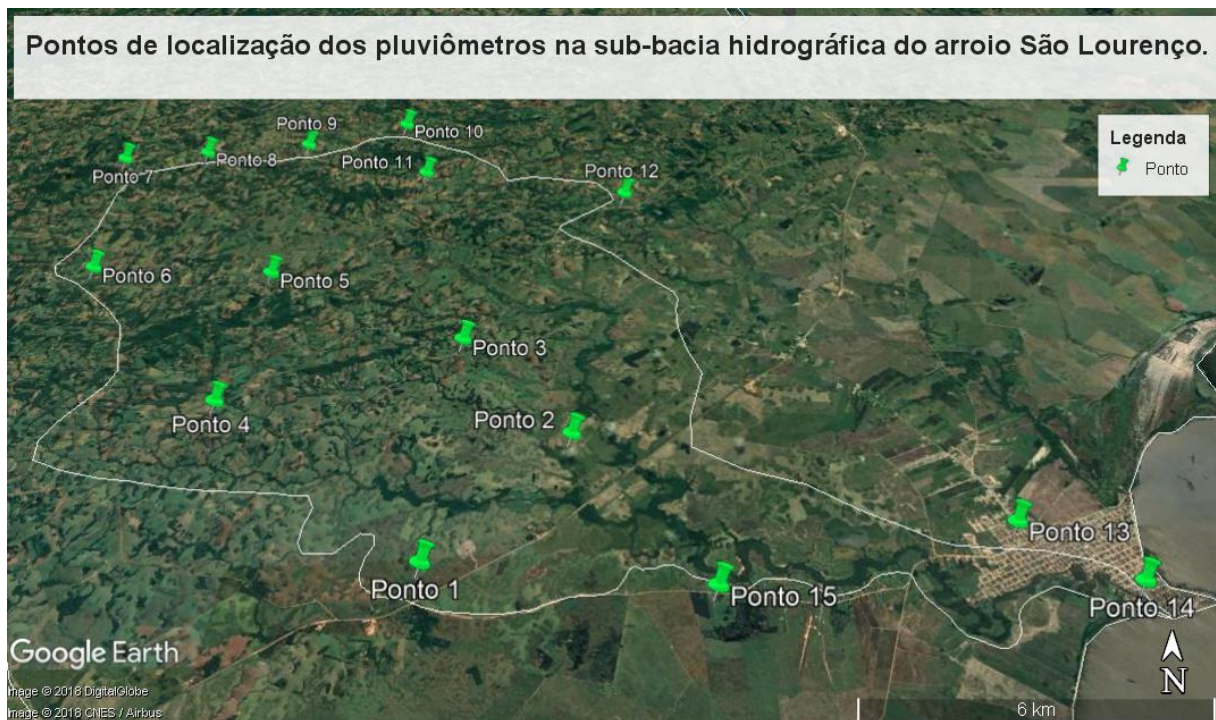
Figura 13: Imagem referente à localização dos pontos referente aos pluviômetros instalados na área da sub-bacia hidrográfica do arroio São Lourenço, no município de São Lourenço do Sul, RS.

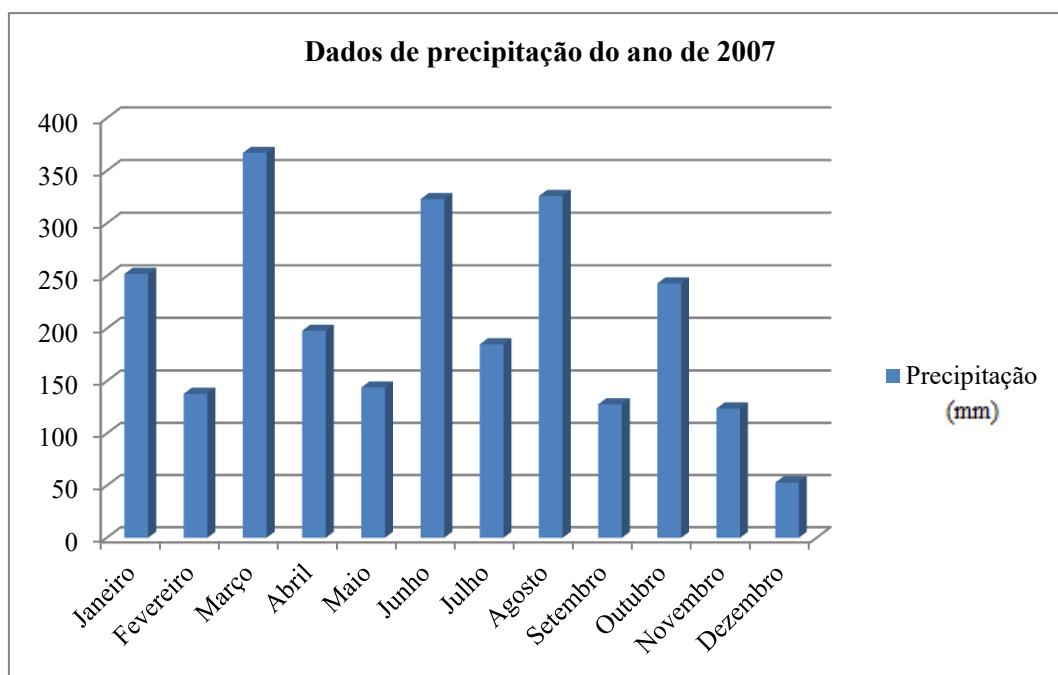
Figura 15: Gráfico referente aos dados de precipitação do ano de 2007.

No ano de 2007 foram registrados 2.481 milímetros de precipitação neste ponto, com base nos registros mensais de precipitações expressos no gráfico da Figura 15.

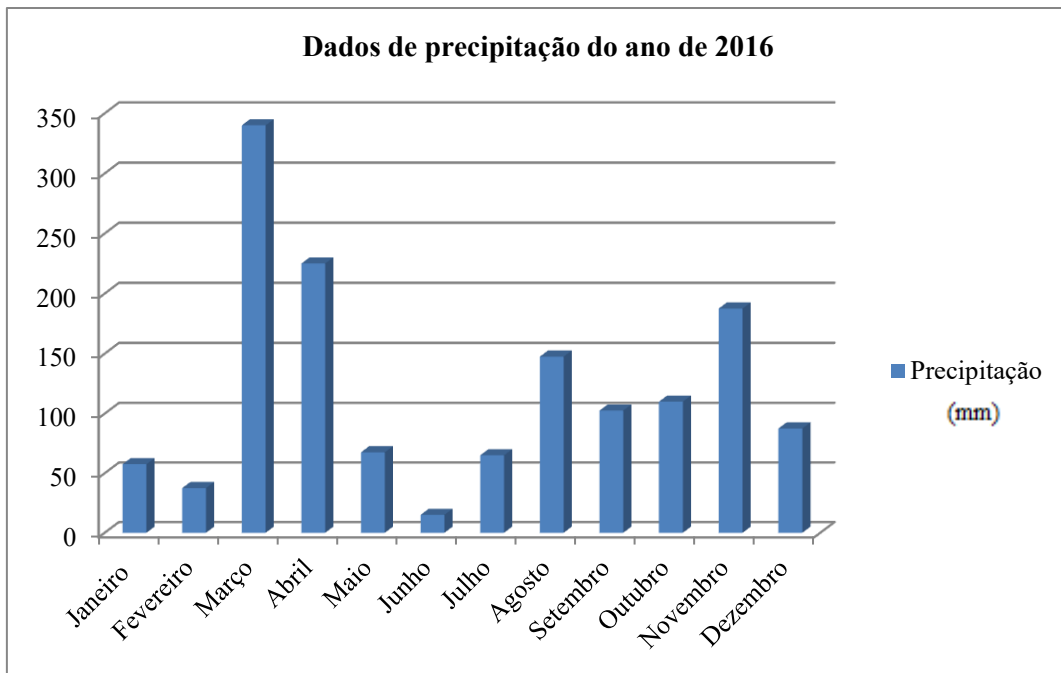
Figura 22: Gráfico referente aos dados de precipitação do ano de 2016.

No ano de 2016 os meses com ocorrências dos maiores volumes de chuva foram, respectivamente, março e abril como mostra o gráfico da Figura 22, onde foram registrados volumes de chuva de 340 mm no mês de março e 225 mm no mês de abril. O mês de junho destacou-se por ser o que registrou o menor volume pluviométrico, somando apenas 15 mm. No restante do ano, as médias mensais variaram entre 37,5 e 187,5 mm. Ao longo do mesmo, foram registrados 1.442,5 milímetros de precipitação neste ponto. A precipitação mostrou-se bastante variável durante o ano de 2016. Neste ano, o maior registro de chuva mensal ocorreu durante o verão, no mês de março.

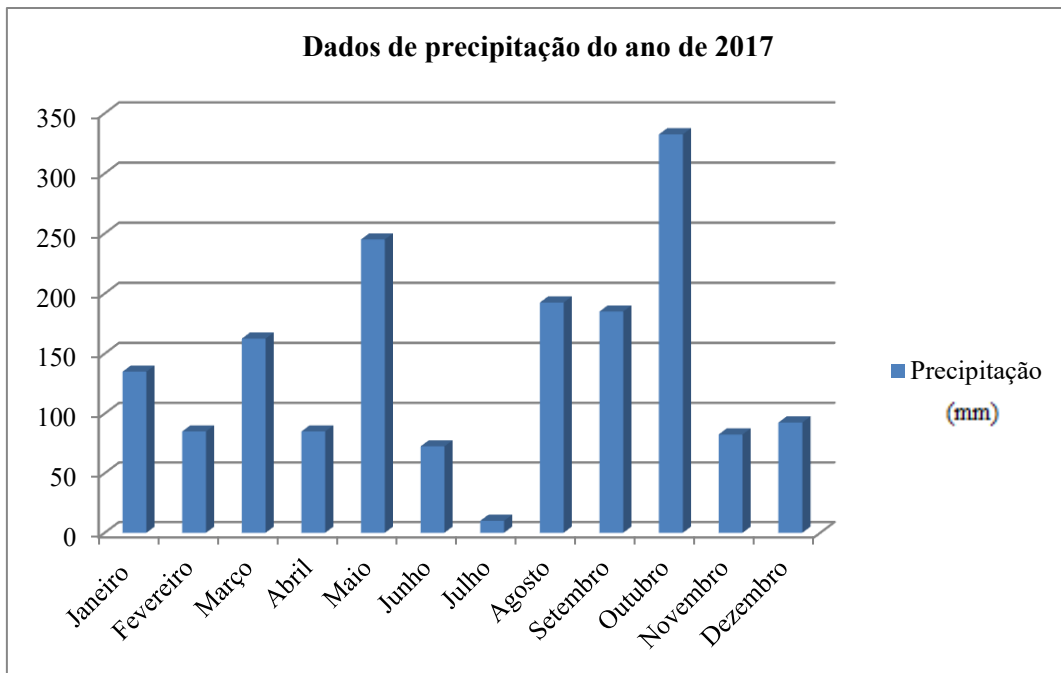
Figura 23: Gráfico referente aos dados de precipitação do ano de 2017.

No ano de 2017 os meses com ocorrências dos maiores volumes de chuva foram maio e outubro, como mostra o gráfico da Figura 23, sendo o mês de outubro o mais chuvoso, atingindo um volume de 332,5 mm de precipitação. O mês onde foi registrado o menor volume de precipitação foi julho, atingindo apenas 10 mm. No restante do ano, as médias mensais variaram entre 82,5 e 192,5 mm. Ao longo do ano de 2017, foram registrados 1.680 milímetros de precipitação neste ponto.

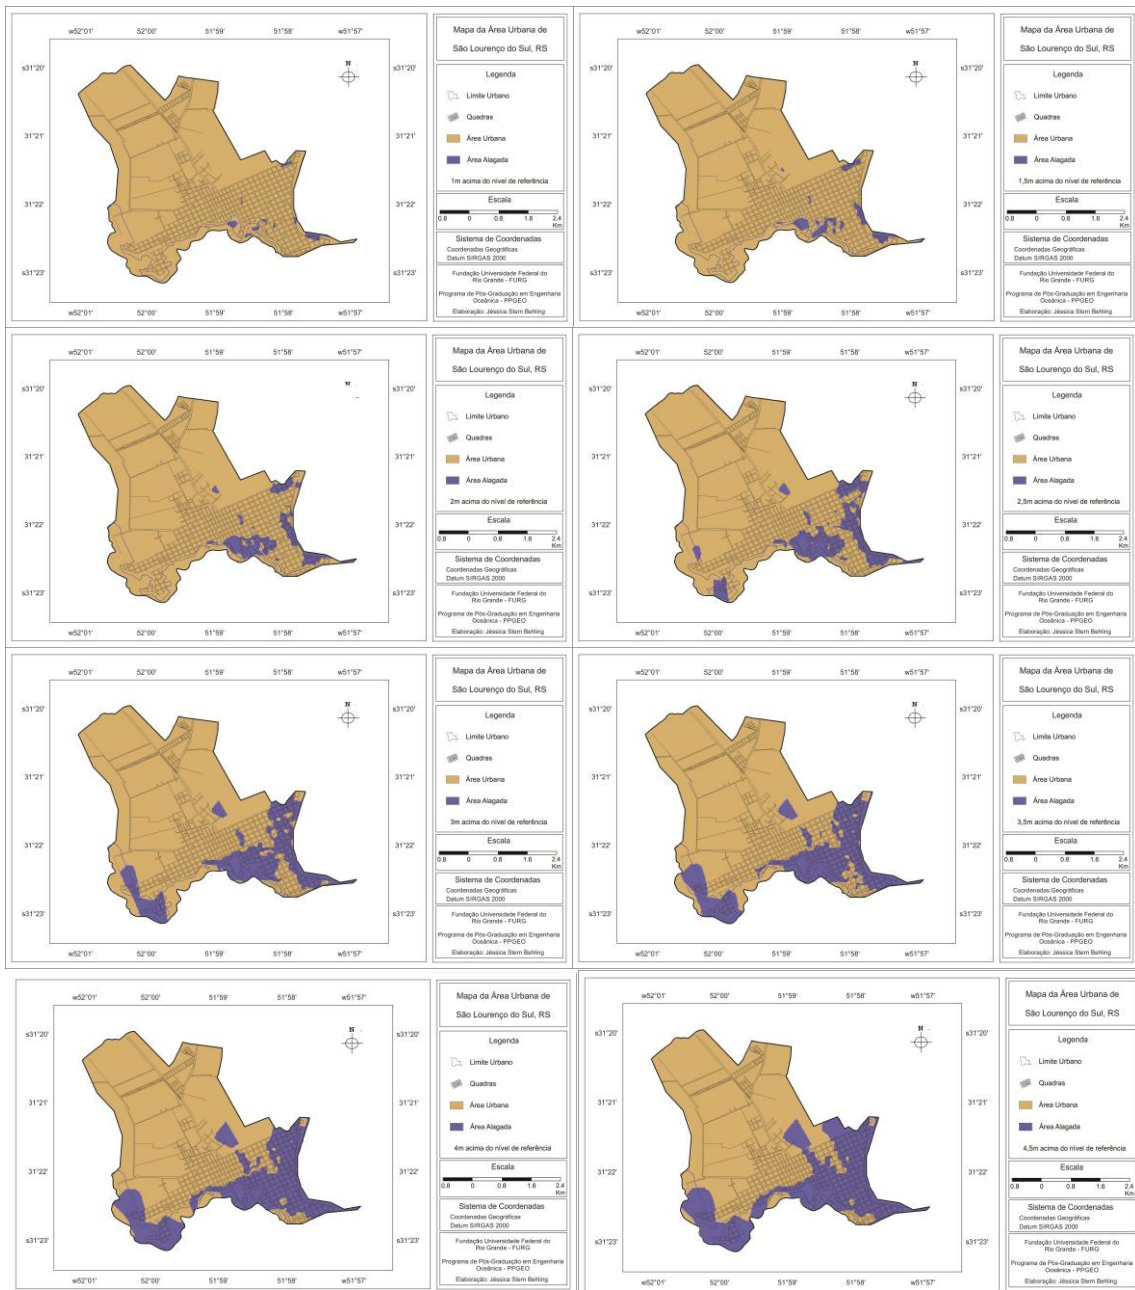
Figura 33: Cotas de inunda o gradual. a) Cota de inunda o gradual com 1 m acima do n vel de refer ncia. b) Cota de inunda o gradual com 1,5 m. c) Cota de inunda o gradual com 2 m. d) Cota de inunda o gradual com 2,5 m. e) Cota de inunda o gradual com 3 m. f) Cota de inunda o gradual com 3,5 m. g) Cota de inunda o gradual com 4 m. h) Cota de inunda o gradual com 4,5 m acima do n vel de refer ncia. (Fonte: Modificado de Behling, 2015).

A representação da inundação gradual iniciou com a elevação do nível médio do arroio em 1 metro, onde, em pontos isolados, a água começa a ocupar as áreas topograficamente mais baixas, como mostra a Figura 33.a, até a representação da maior cota de inundação gradual, correspondente a 4,5 m acima do nível de referência Figura 33.h.

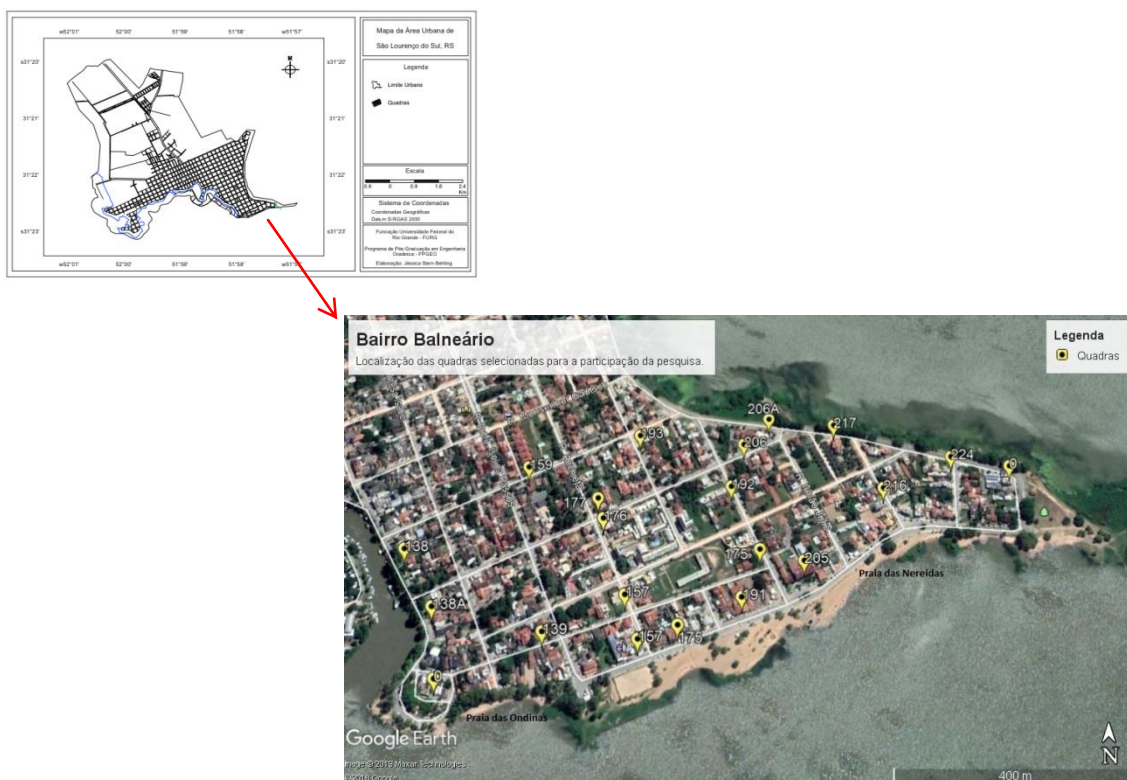
Figura 35: Figura de localização das quadras que compõem o bairro Balneário.

O bairro Balneário encontra-se localizado às margens do arroio São Lourenço, da Praia das Ondinhas e da Praia das Nereidas, no sudeste da área de estudo. Este bairro pode ser caracterizado pelo seu alto padrão construtivo, sendo composto por 27 quadras, das quais 21 foram alvos das entrevistas realizadas em campo, como mostra a Figura 35. As entrevistas neste bairro foram realizadas entre os dias 11, 12 e 13 de fevereiro de 2019.

A numeração utilizada para a organização das quadras entrevistadas foi obtida por meio do mapa da área urbana do município de São Lourenço do Sul. As entrevistas no bairro Balneário foram realizadas nas respectivas quadras 0, 224, 217, 205, 216, 206, 206A, 191, 175, 157, 175, 192, 176, 193, 177, 157, 159, 139, 0 praça, 138A, 138.

Nenhuma casa localizada neste bairro foi atingida no evento de inundação de 2011, contudo, em algumas destas a água invadiu o pátio, porém não sendo registrados danos decorrentes deste registro. Das 21 residências e estabelecimentos comerciais visitados, somente em quatro destes foi mencionado algum tipo de registro de água, como mencionado anteriormente, na área do pátio das residências.

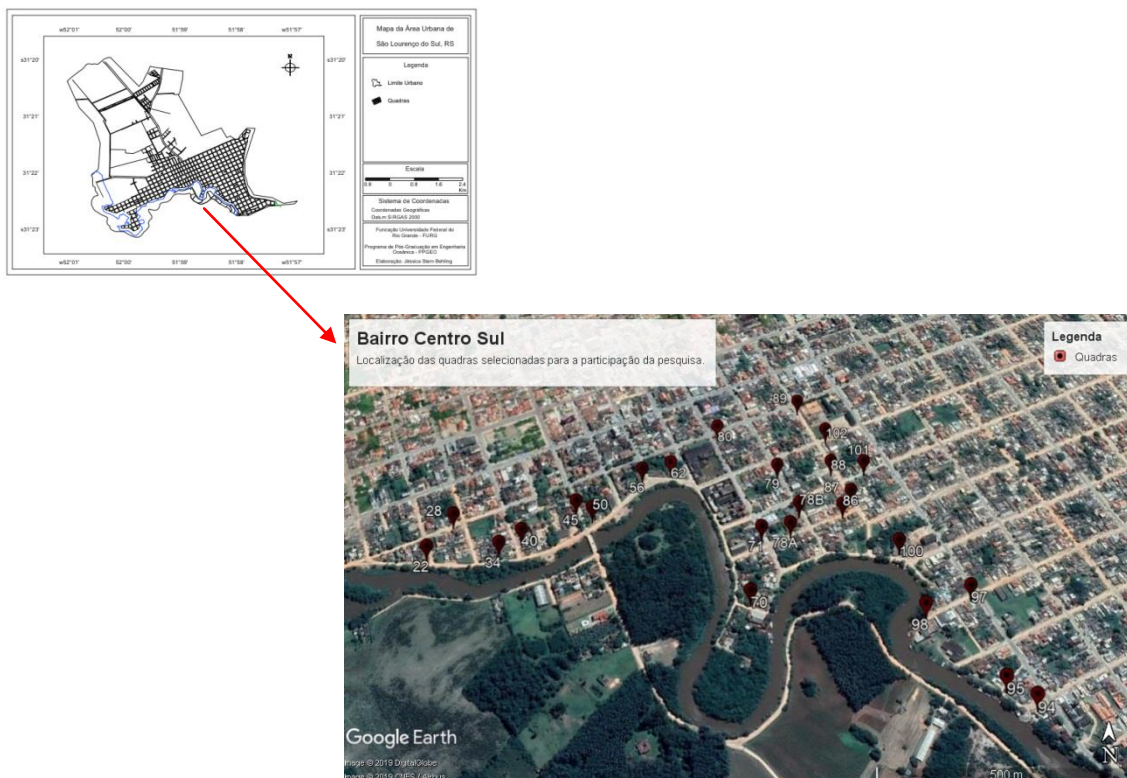
Figura 36: Figura de localização das quadras que compõem o bairro Centro Sul.

A numeração utilizada para a organização das quadras entrevistadas foi obtida por meio do mapa da área urbana do município de São Lourenço do Sul. As entrevistas no bairro Centro Sul foram realizadas nas quadras: 94, 95, 98, 62, 80, 22, 28, 34, 40, 45,

50, 56, 71, 70, 79, 78B, 78A, 89, 88, 87, 86, 102, 102, 100 e 97. Neste bairro, todas as quadras foram atingidas pelo evento de inundação brusca ocorrido no ano de 2011.

As marcações dos níveis de água dentro das residências são bastante variáveis neste bairro, porém, praticamente todas estão acima do nível pré-determinado como sendo o de alto grau de perigo, sendo este correspondente ao nível de 1 metro, com exceção da quadra 28.

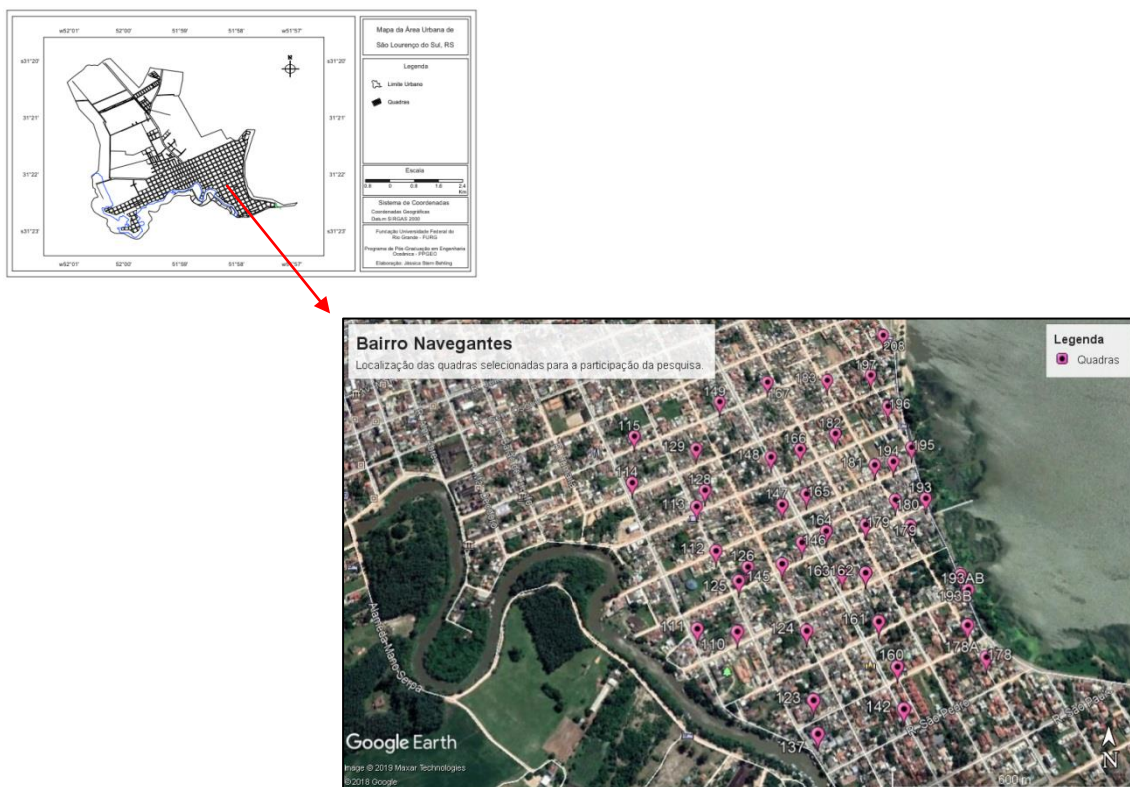
Figura 37: Figura de localização das quadras que compõem o bairro Navegantes.

O bairro Navegantes é composto por um total de 48 quadras, tendo sido realizadas as entrevistas em 42 destas (Figura 37). Dentre as quadras destinadas à realização das entrevistas, apenas 5 não foram atingidas pela inundação oriunda do evento extremo de 2011, ou seja, apenas 12% do bairro.

As entrevistas no bairro Navegantes foram realizadas nas respectivas quadras: 178, 193AB, 178A, 193B, 179, 194, 195, 180, 197, 142, 137, 123, 193, 112, 124, 111, 114, 129, 128, 126, 183, 149, 115, 148, 165, 167, 208, 182, 166, 196, 181, 147, 113, 164, 146, 163, 145, 125, 110, 162, 161 e 160, como mostra a Figura 37 e a Tabela 8.

As marcações dos níveis de água dentro das residências neste bairro são bastante variáveis, ocorrendo desde quadras onde as casas não foram atingidas, até quadras onde o registro de água foi superior a 2 metros.

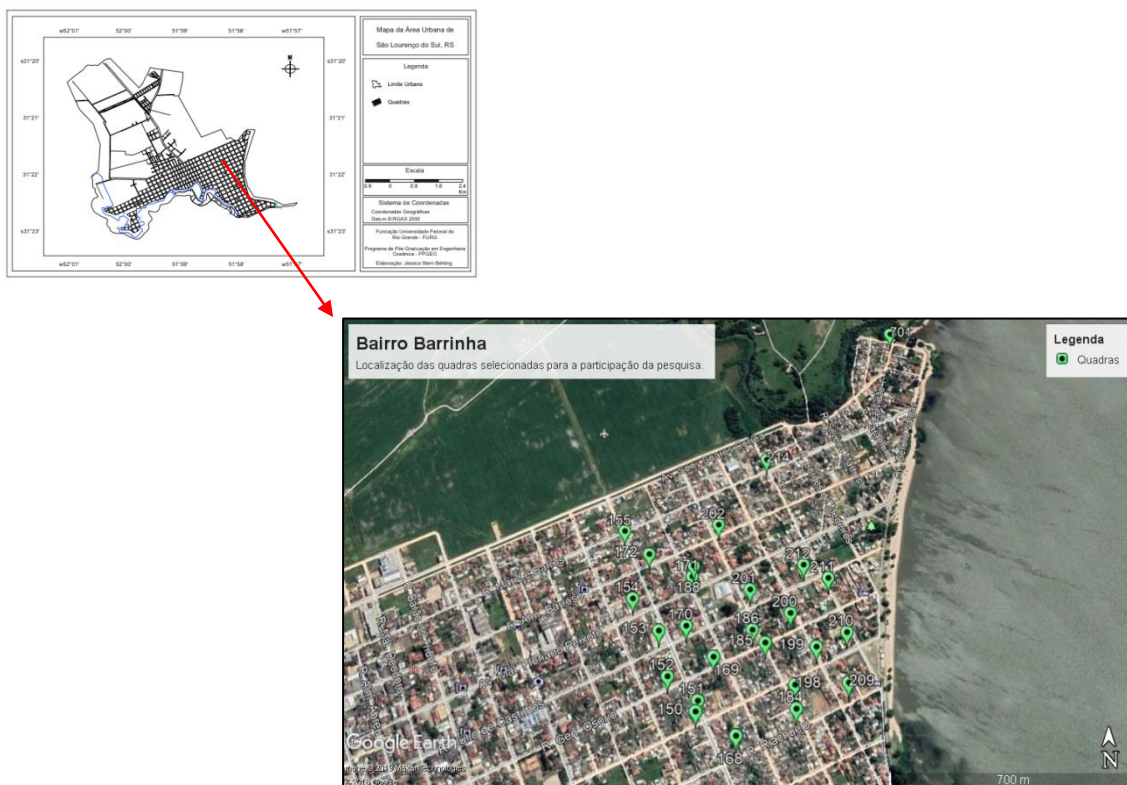
Figura 39: Figura de localização das quadras que compõem o bairro Barrinha.

O bairro Barrinha é composto por um total de 52 quadras, das quais 26 foram selecionadas para a participação nas entrevistas. Este bairro, dentre os atingidos no evento de inundação de 2011, é o mais distante do arroio São Lourenço. A porção norte do bairro fica localizada as margens do arroio Caraá, e sua face leste é margeada pela Lagoa dos Patos, mais precisamente, pela Praia da Barrinha. Este bairro também faz divisa com os bairros Centro e Navegantes, sendo estas áreas também atingidas no evento extremo em questão.

As entrevistas no bairro Barrinha foram realizadas nas respectivas quadras: 150, 168, 170, 171, 172, 184, 155, 154, 153, 151, 169, 185, 186, 214, 210, 211, 209, 198, 199, 200, 152, 201, 212, 188, 202, 701, como mostram a Figura 39 e a Tabela 10.

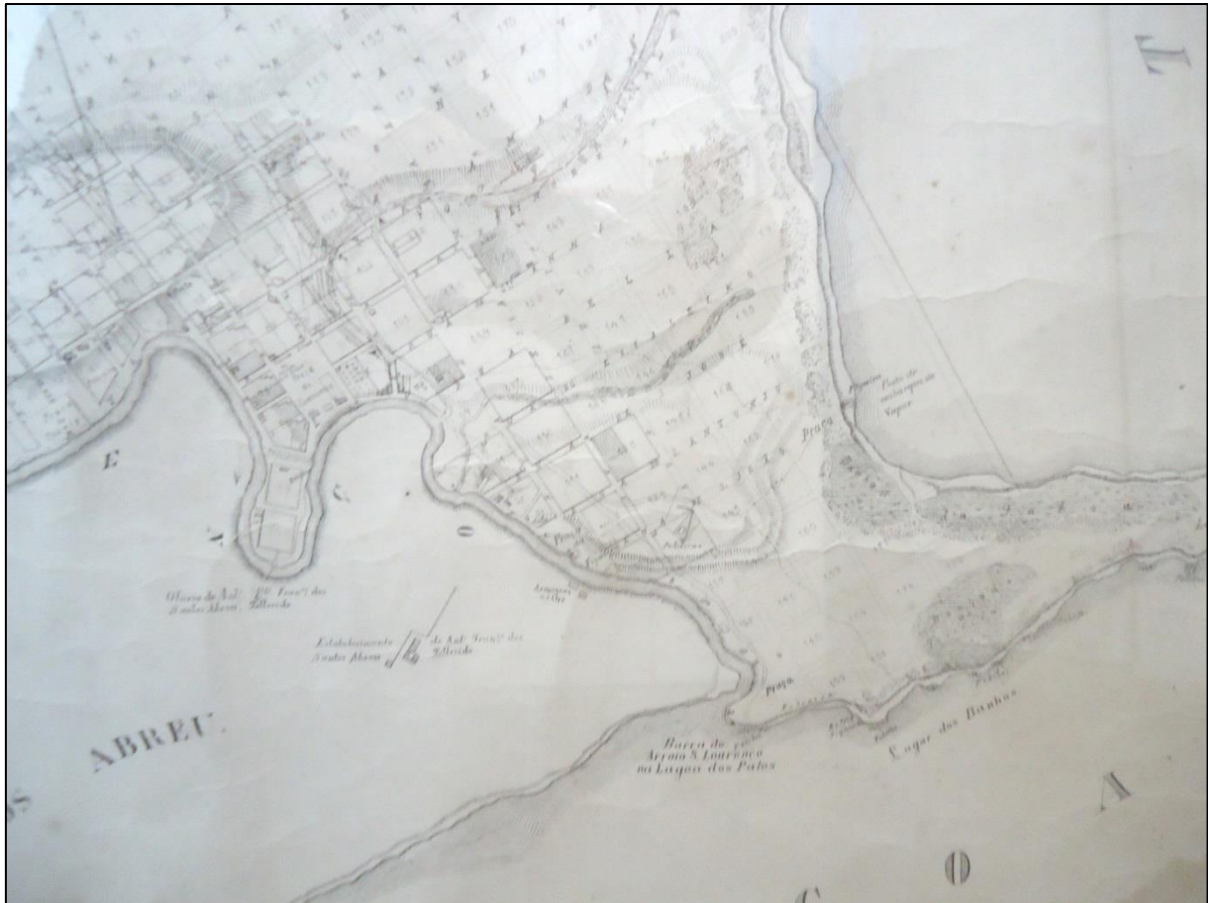
Figura 47: Primeira planta oficial referente à área urbana do município de São Lourenço do Sul. (Fonte: Museu Histórico Municipal de São Lourenço do Sul).

A área urbana do município de São Lourenço Sul teve o seu planejamento realizado no ano de 1884, o qual pode ser observado na Figura 47, onde se previa a ocupação das margens do arroio São Lourenço. A ocupação de margens de arroios era comum nos séculos passados.

De acordo com relatos de moradores do município, existia, na região costeira do mesmo, uma drenagem com o curso d'água voltado para a área urbana, tendo sido esta desviada ou até mesmo aterrada, para a execução do projeto de construção da cidade. Na planta de 1884 (Figura 47), observam-se feições que representariam a existência de drenagem inserida na área urbana.
